### Fiche d'acceptabilité des imperfections des toiles de store

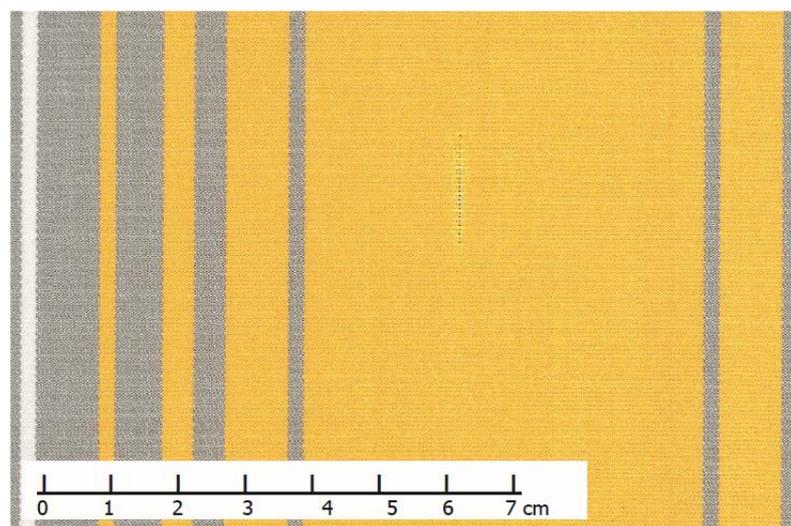
##### **Translucidité associée à une casse de fil sur une courte longueur**

Cause : arrachement lié à la tension du fil de trame ou de chaîne pendant le tissage.

**ADMISSIBLE**

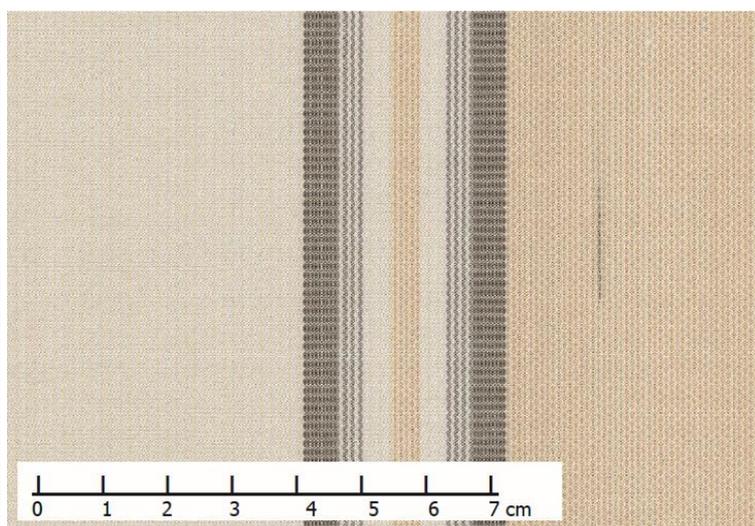
##### **Fibre étrangère insérée dans l'armure**

Cause : fibre étrangère de couleur différente insérée lors du filage ou du tissage.

**ADMISSIBLE**

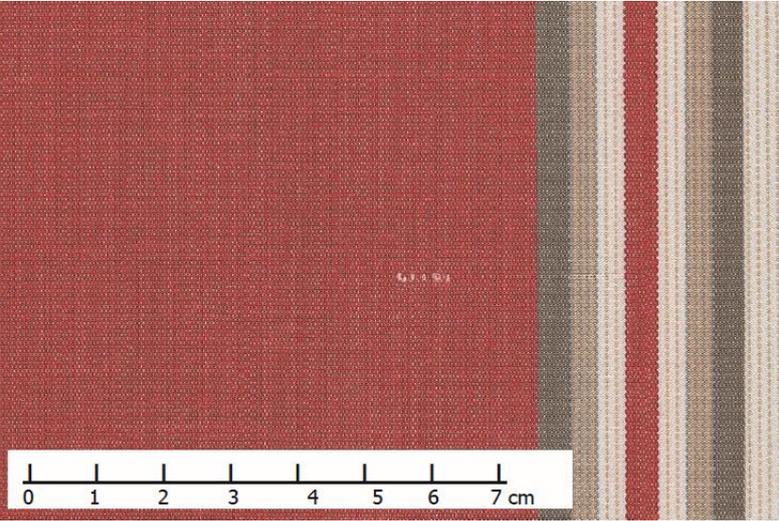
### Surépaisseur

Cause : surépaisseurs créées par l'accumulation de fibres lors du filage, du retordage ou du tissage.

ADMISSIBLE

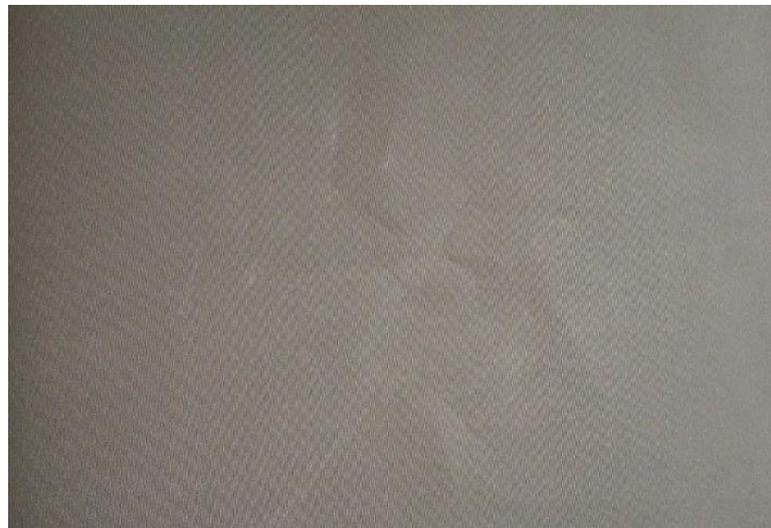
### Effet de farinage et de crayonnage

Cause: bandes claires dues au produit d'imprégnation en surface du textile. Ces bandes apparaissent lors des manipulations associées à la confection et à l'assemblage des installations.

ADMISSIBLE

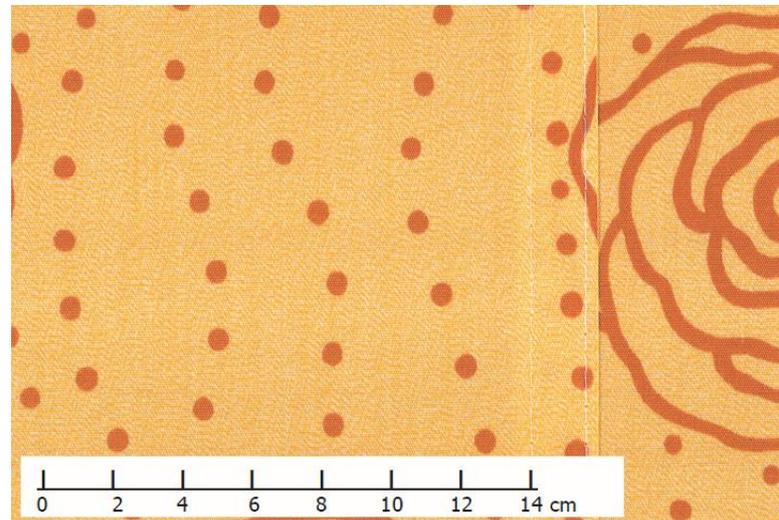
### Décalage du motif pour les armures jacquards et textiles imprimés

Cause : phénomène visuel causé lors de l'assemblage des panneaux de textile.

ADMISSIBLE

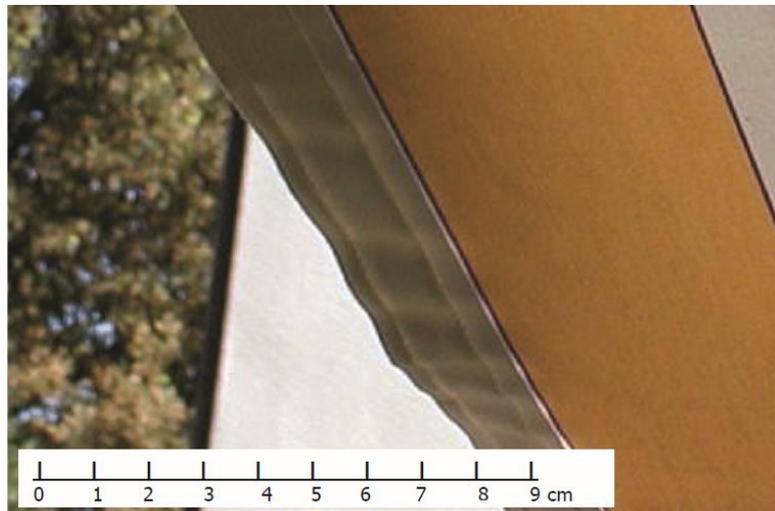
### Ondulation et allongement dans la zone de l'ourlet

Cause: écarts de tension entre les 2 parties de l'ourlet et le fil de couture.

ADMISSIBLE

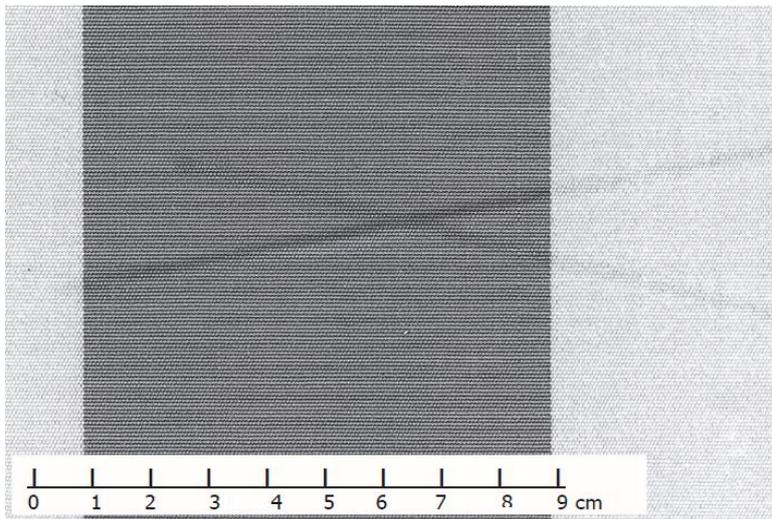
#### Plis associés à la manipulation lors du transport ou lors de l'installation

Cause: dans certains cas, pour le transport ou l'installation, la toile doit être pliée.

ADMISSIBLE

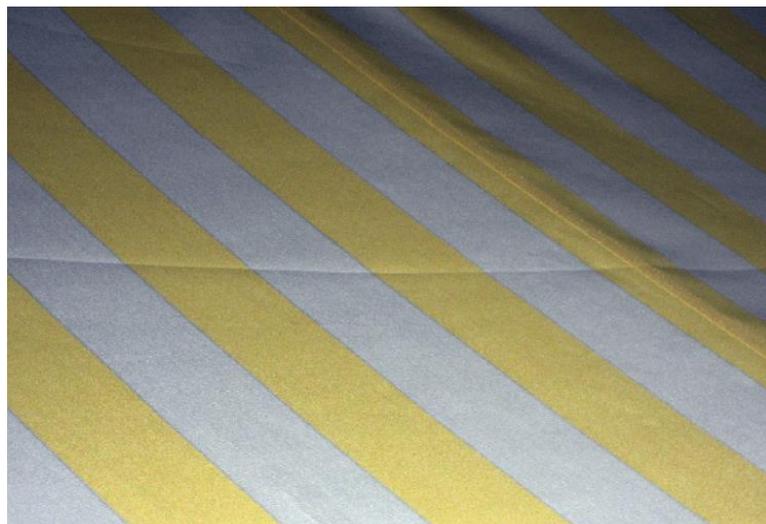
#### Plis de flexion et de pose

Cause: glissements de pigments présents dans l'imprégnation en raison de plis de flexion pendant la fabrication, l'expédition, la pose ou le rentoilage. Particulièrement visibles par transparence pour les textiles clairs.

ADMISSIBLE

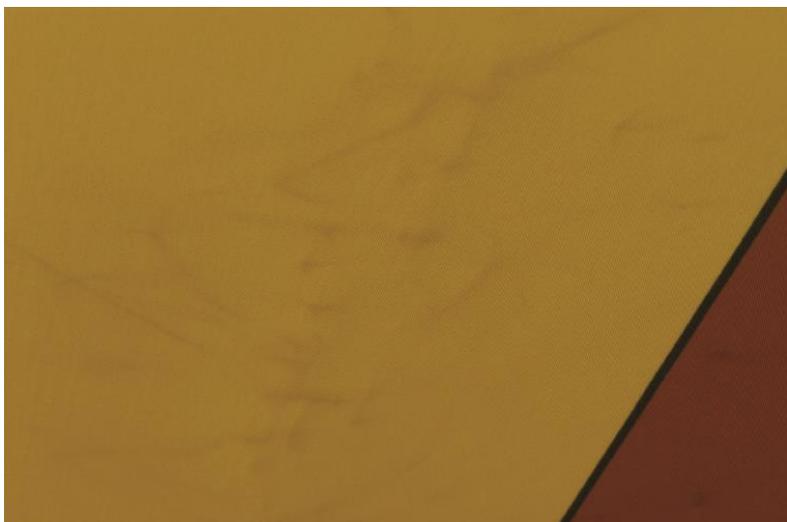
#### Plis associés à la manipulation des toiles de stores tissées en polyester

Cause: mouvement inévitable du matériau lors de la fabrication et du montage de la toile.

ADMISSIBLE

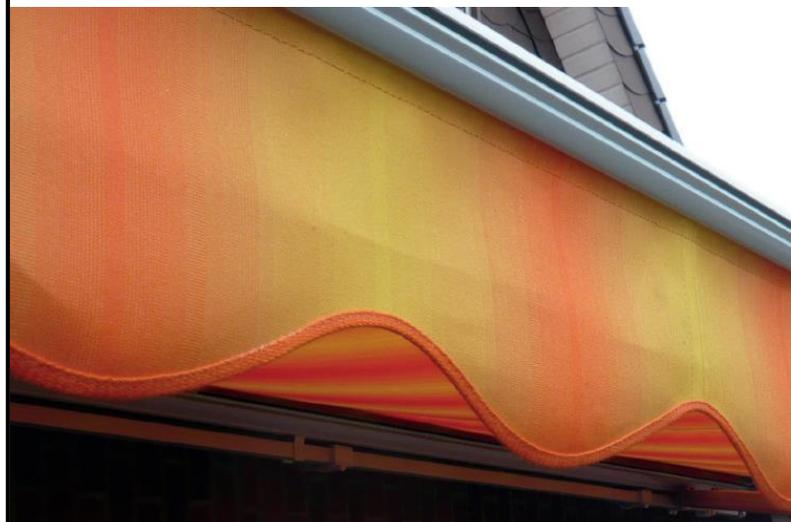
#### Formation de plis dans la zone du lambrequin dus à l'emballage

Cause : emballage du produit pour le transport.

ADMISSIBLE

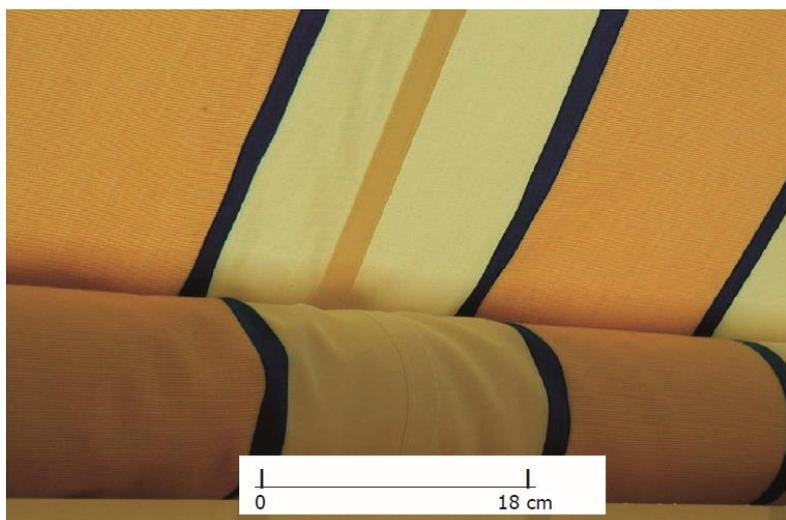
### Plis de compression et d'enroulement sur le tube

Cause : écart d'épaisseur inévitable entre zone centrale du lé, et zone de l'assemblage ; allongement et compression de la toile lors de l'enroulement.

**ADMISSIBLE**

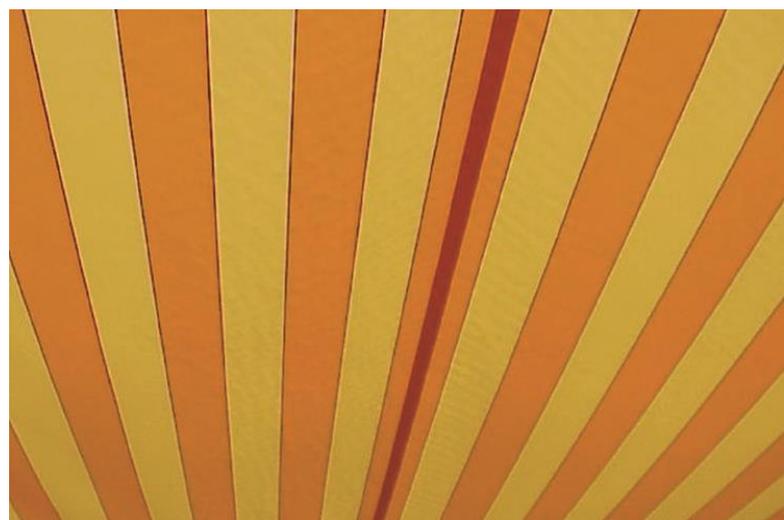
### Ondulation dans la zone de la couture

Cause : le tissu se déplace et des plis diagonaux se forment à gauche et à droite de la couture, formant un dessin en forme de gaufrage.

**ADMISSIBLE**

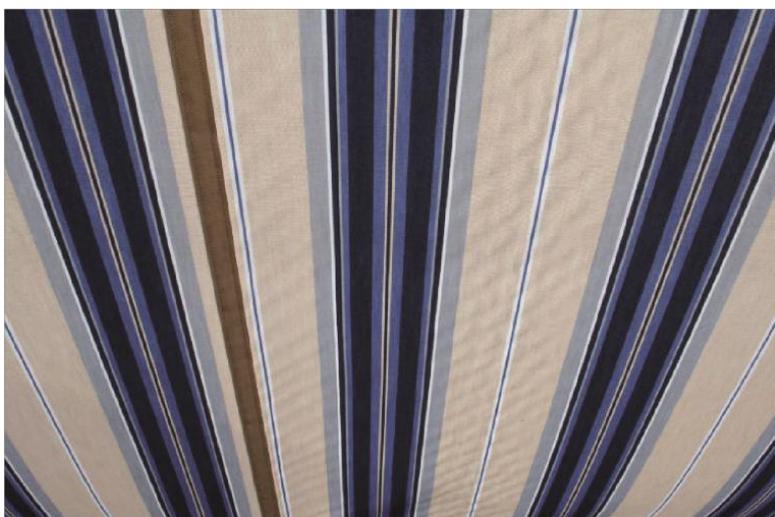
### Ondulation dans le panneau (gaufrage)

Cause: couture dans le sens de l'avancée.

**ADMISSIBLE**

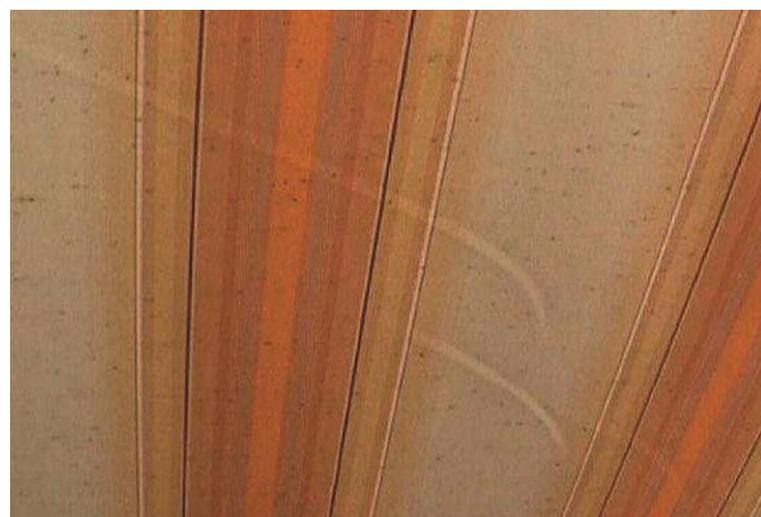
### Rappliquage de plis par superposition

Cause : légère et inévitable flexion (poche) au centre de la toile qui provoque des différences de tension sur la largeur et des écarts d'élongation lors de l'enroulement.

**ADMISSIBLE**

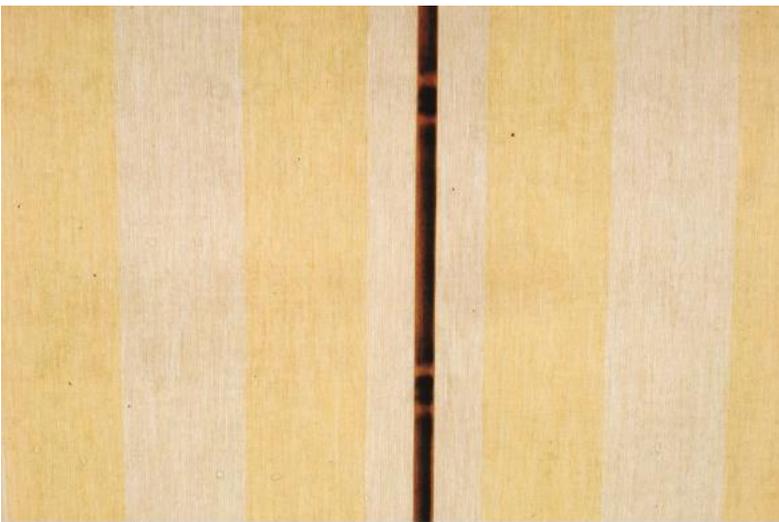
### Berceaux compensateurs

Cause : en fonction des dimensions, de la pose et de l'installation du store, des berceaux compensateurs peuvent être utilisés ; à ce niveau peuvent apparaître des zones plus favorables à l'usure et à la salissure. L'utilisation de berceaux compensateurs n'est pas autorisée sans mesure particulière pour des textiles grande largeur (bandes de renfort etc.).

ADMISSIBLE

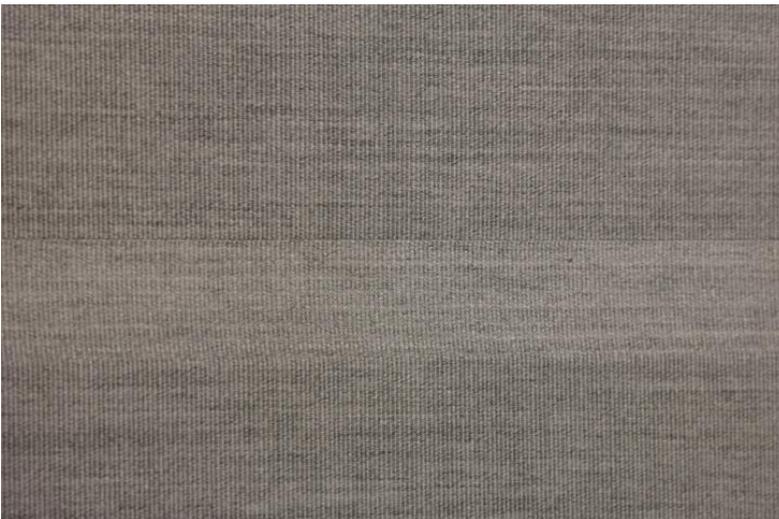
### Dépassement de la colle ou de l'adhésif à la mise en œuvre du procédé de collage

Les assemblages par collage sont théoriquement à peine visibles.

La colle ou la bande adhésive ne doit pas sortir latéralement quel que soit le procédé de collage.

NON ADMISSIBLE

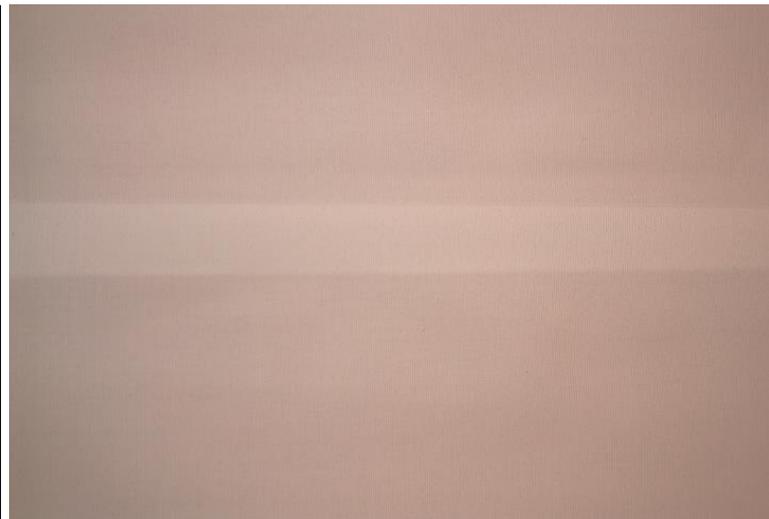
### Traversée liquide en cas d'utilisation de colle ou bande adhésive

Une traversée de colle lors de l'assemblage peut être plus ou moins visible en fonction du motif ou des conditions d'éclairage. Une coloration irrégulière de l'assemblage par la colle ou par les bandes adhésives n'est pas admissible.

NON ADMISSIBLE

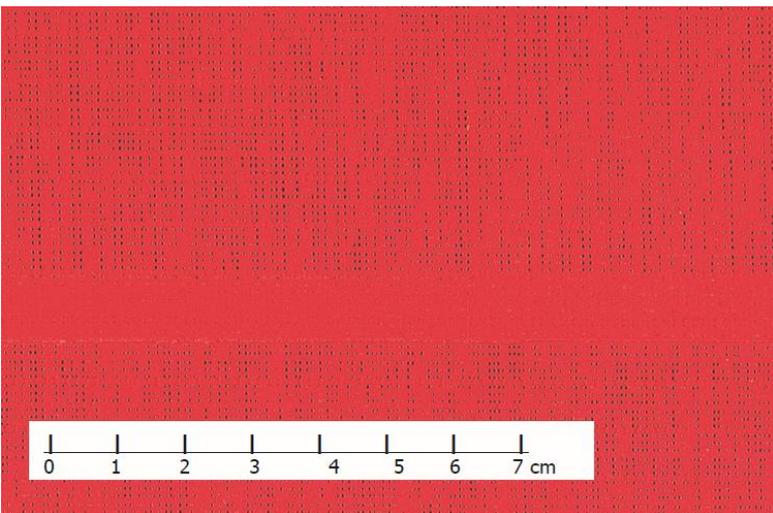
### Aspect « fermé » d'une soudure haute fréquence

Cause : compactage du matériau lors de la soudure ; fermeture des trous, et aspect lisse

ADMISSIBLE

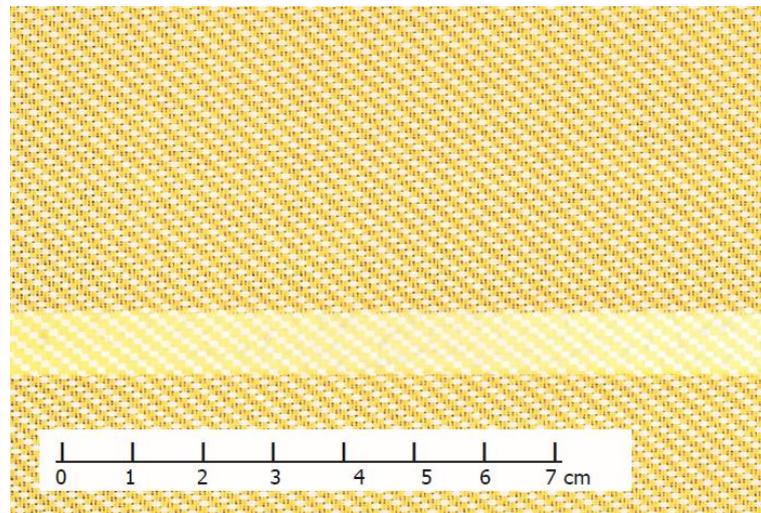
### Aspect brillant d'une soudure haute fréquence

Cause : compactage du matériau et état de surface des électrodes.

ADMISSIBLE

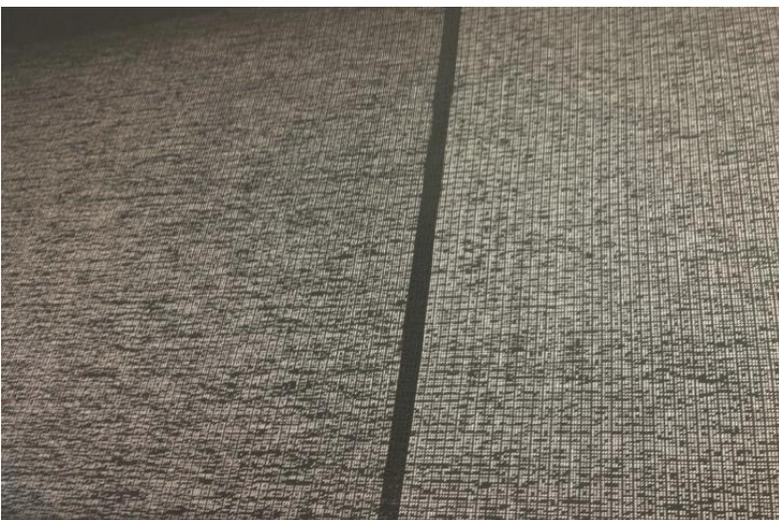
### Assemblage vertical ou transversal

Cause : différence de densité du textile dans la zone des assemblages ; elle peut modifier la lumière incidente, c'est-à-dire qu'à contre-jour, une partie de la toile peut paraître plus sombre/plus claire.

ADMISSIBLE

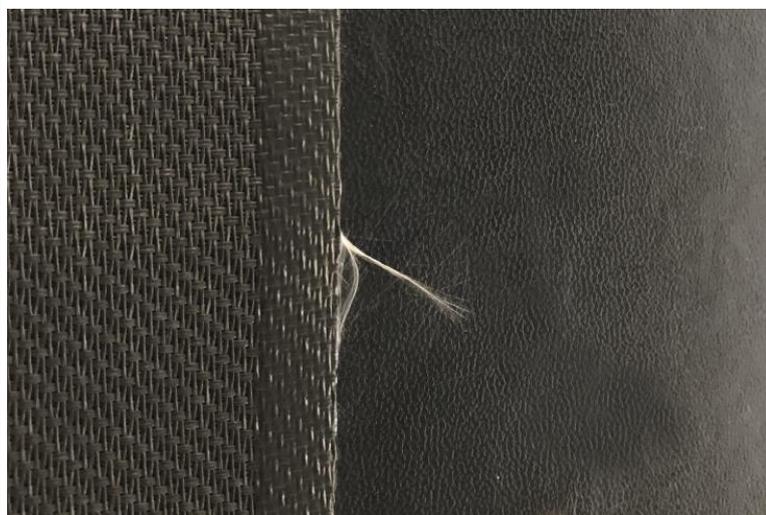
### Insertion d'une fenêtre transparente

Cause : la différence des propriétés physiques des textiles de protection solaire et des fenêtres transparentes en PVC peuvent entraîner la formation d'ondulations, d'effilochages, de flexion aux zones de transition ; elles peuvent être à l'origine de grincements.

ADMISSIBLE

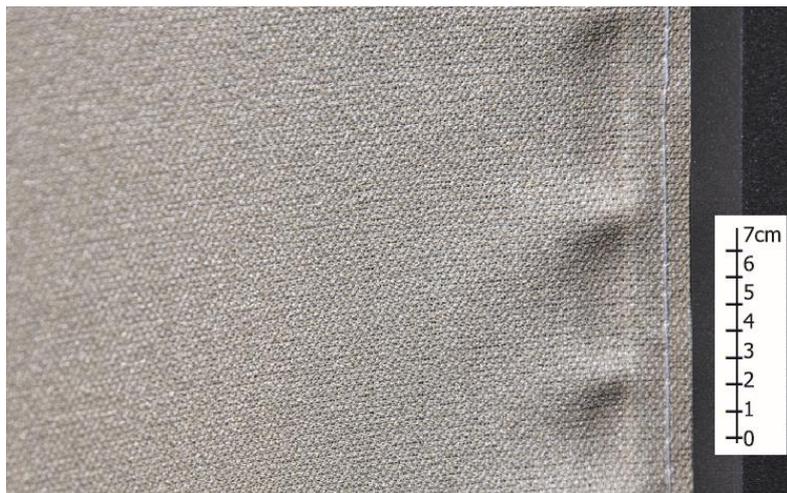
### Plis dans la zone des ourlets latéraux en cas de guidage latéral

Cause : les toiles avec guidage latéral par fermeture à glissière présentent de légers plis, en particulier sur les bords. Ce phénomène peut apparaître lorsque, dans l'enroulement, la toile et la fermeture à glissière sont alternativement superposées et décalées.

**ADMISSIBLE**

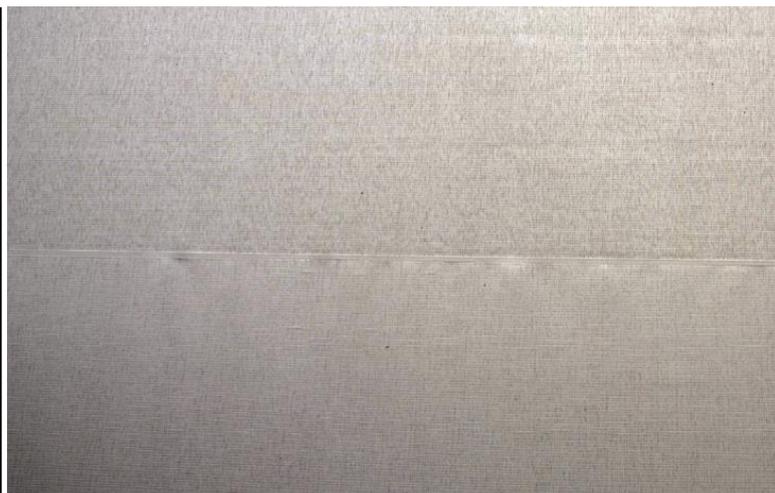
### Plis dans la zone d'un assemblage horizontal pour les toiles guidées latéralement

Cause : sur les toiles confectionnées à partir de panneaux horizontaux, de légers plis ou fronces peuvent se former à cause des différences de température au moment de l'assemblage.

**ADMISSIBLE**

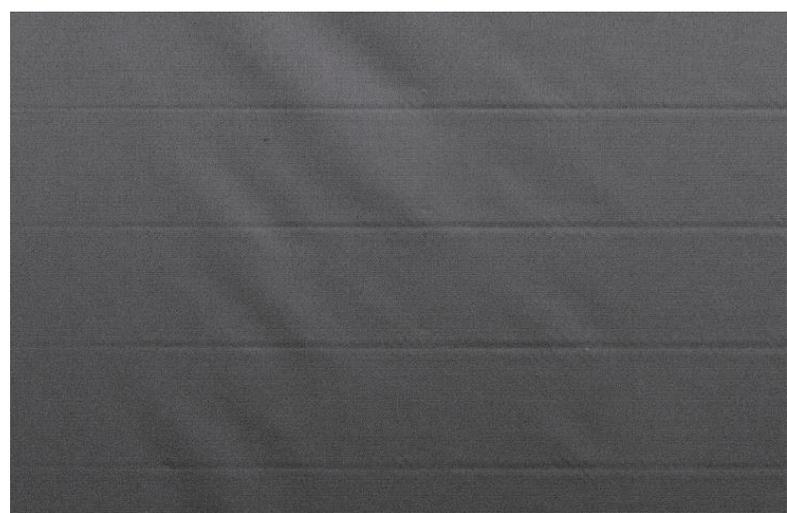
### Rapplication d'une ligne horizontale sur un store à guidage latéral

Cause : la jonction de la toile avec la barre d'enroulement crée une déformation horizontale qui se reproduit à chaque tour.

**ADMISSIBLE**

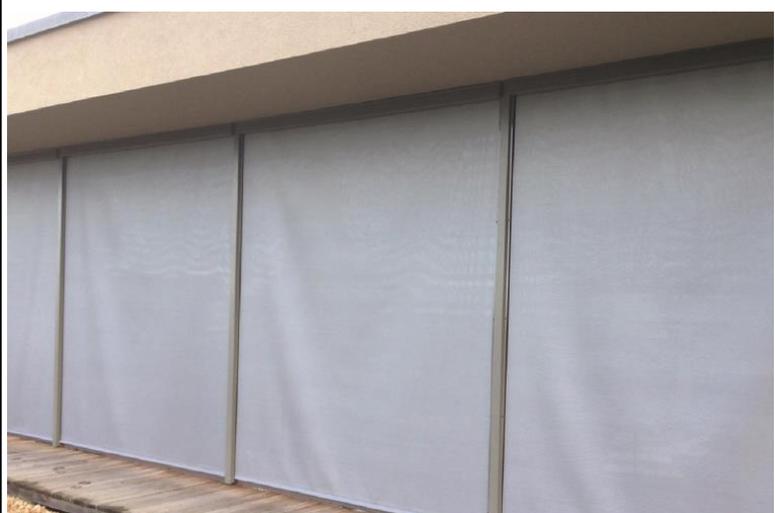
### Ondulations en V

Cause : un léger écart d'équerrage, ou une légère flexion de la barre de charge peuvent créer une différence de hauteur de la toile entre le milieu et les bords ; ceci peut générer une déformation en V inévitable

**ADMISSIBLE**
